藤里中学校

Ⅲ.屋内体育館(北面)

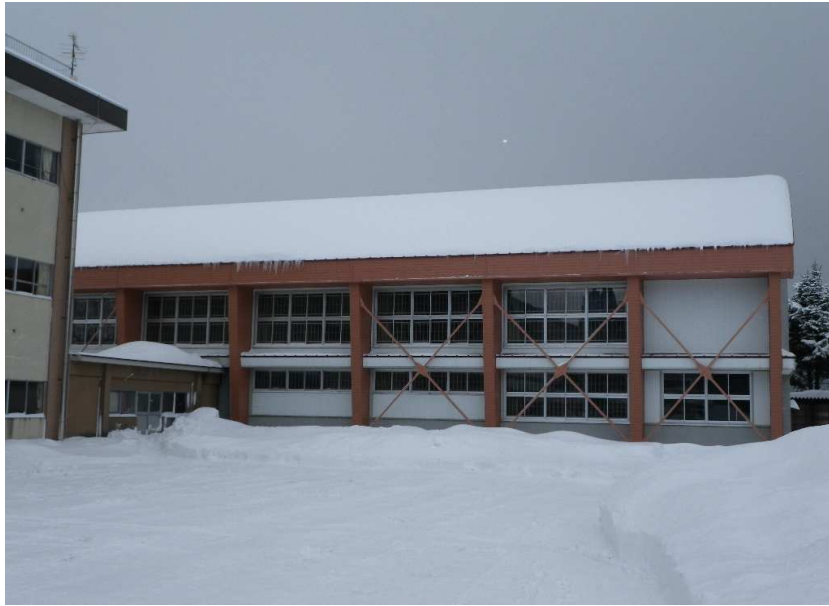
屋根張替 全面(\*\*\*\*㎡)

ブレース交換 10箇所

柱補強 箇所

完 成

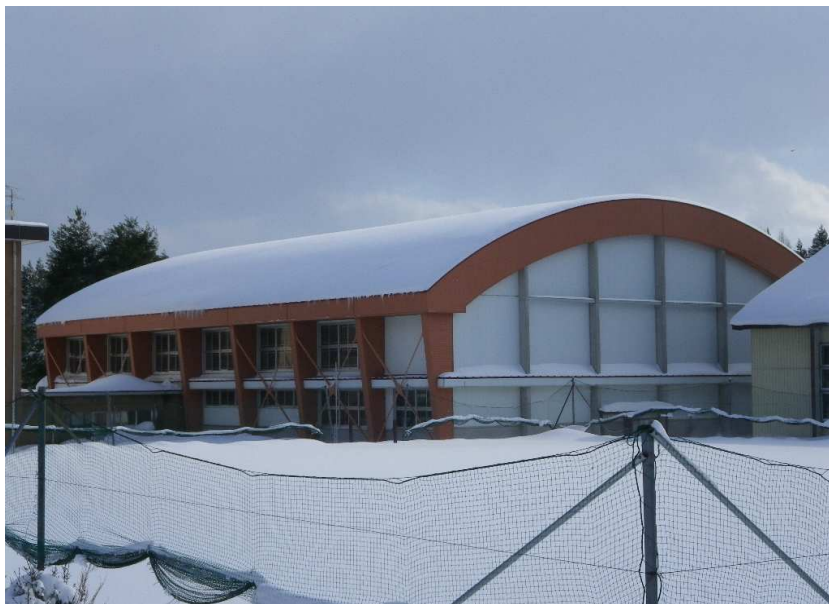
Ⅲ.屋内体育館(北西面)

同上

完 成

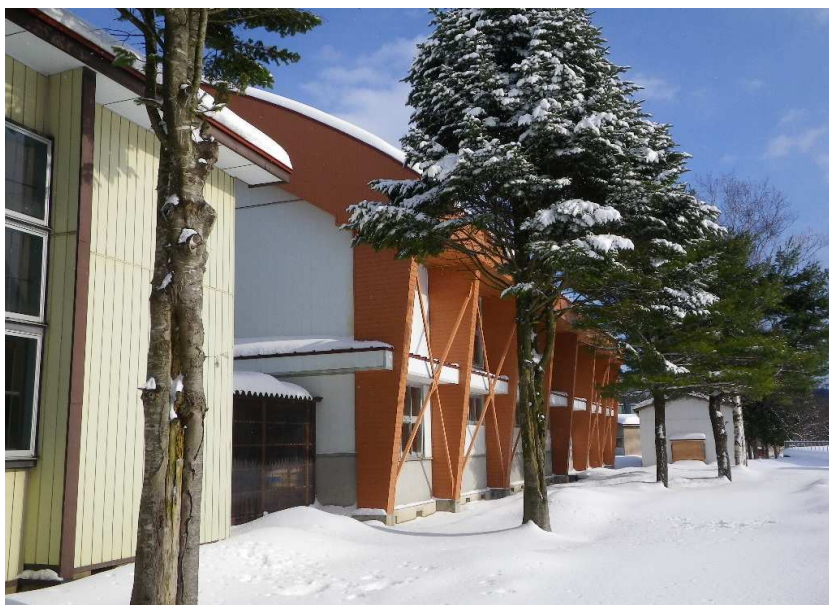
Ⅲ.屋内体育館(南面)

同上

完 成

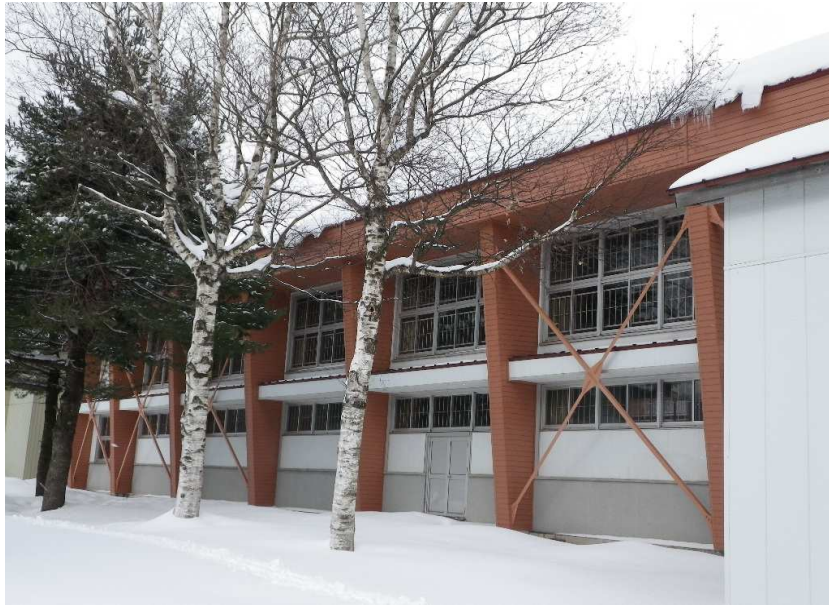
Ⅲ.屋内体育館(南面)

同上

完 成

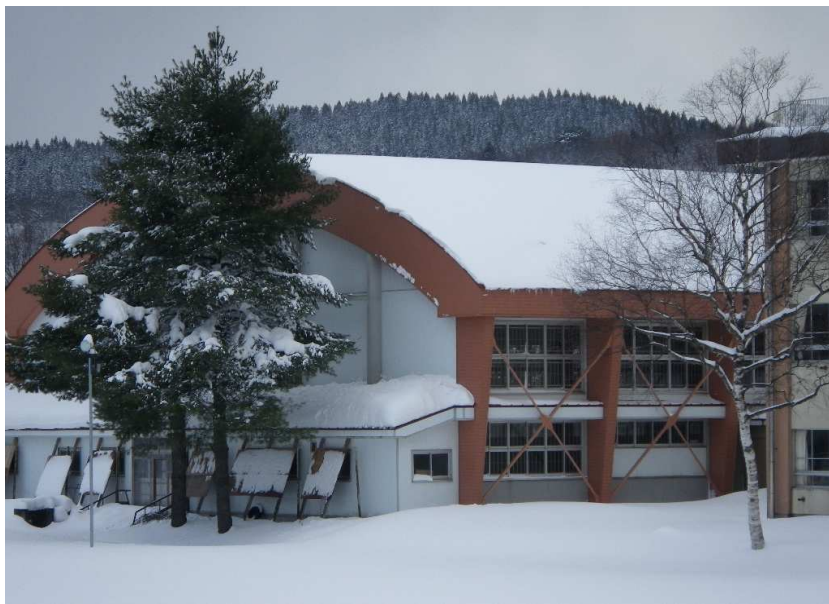
Ⅲ.屋内体育館(北東面)

同上

完 成

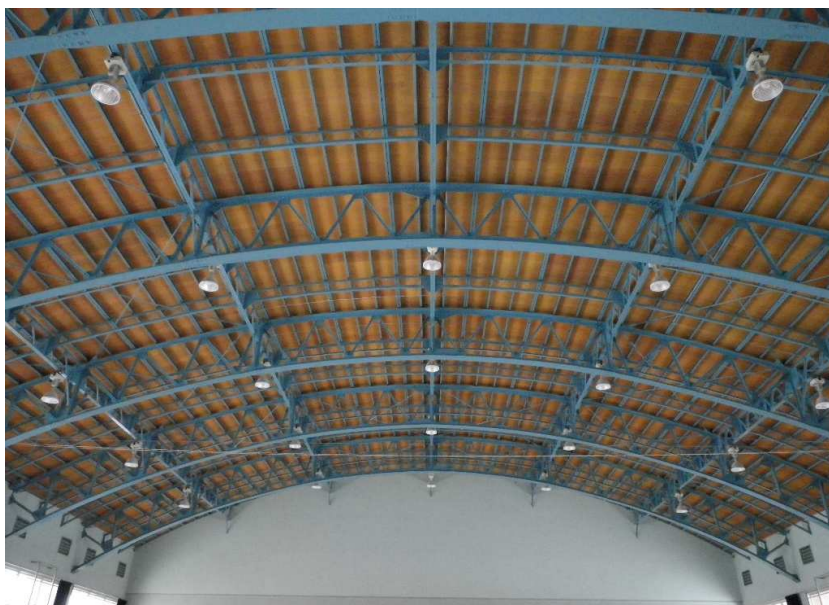
Ⅲ.屋内体育館(内部)

鉄骨補強

屋根張替

ブレース交換

完 成

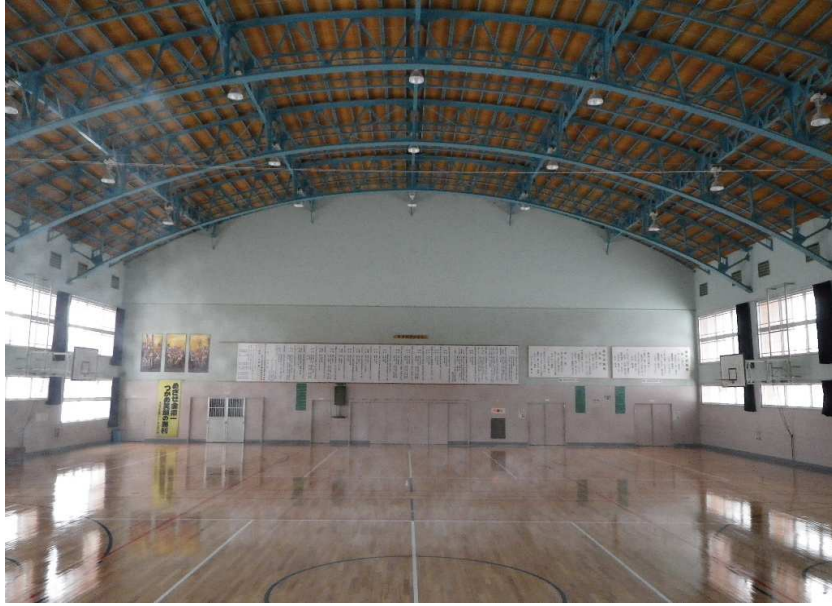
Ⅲ.屋内体育館(内部)

同上

完        成

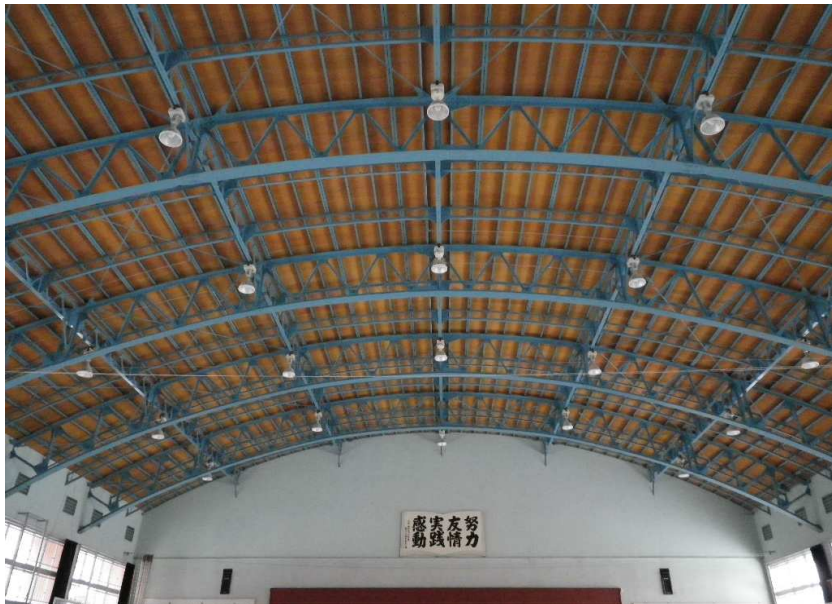
Ⅲ.屋内体育館(内部)

同上

完        成

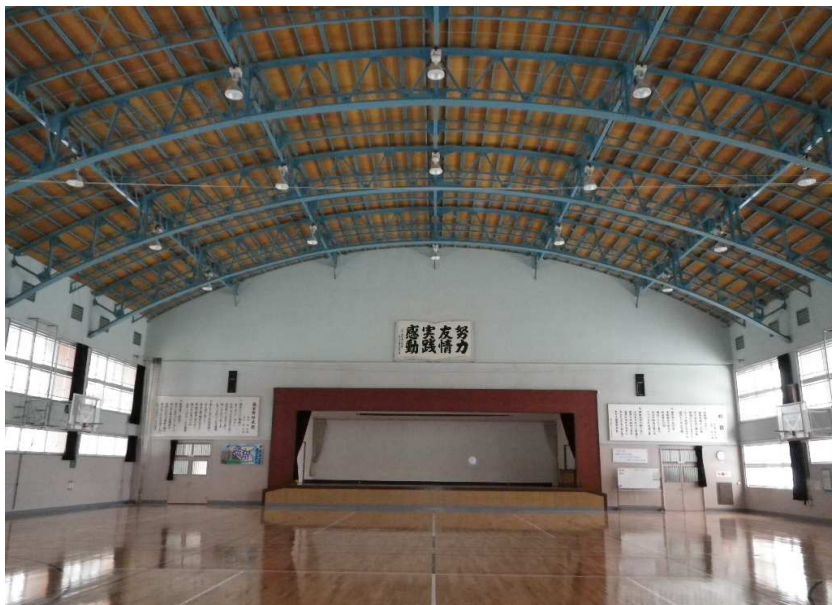
Ⅲ.屋内体育館(内部)

同上

完        成

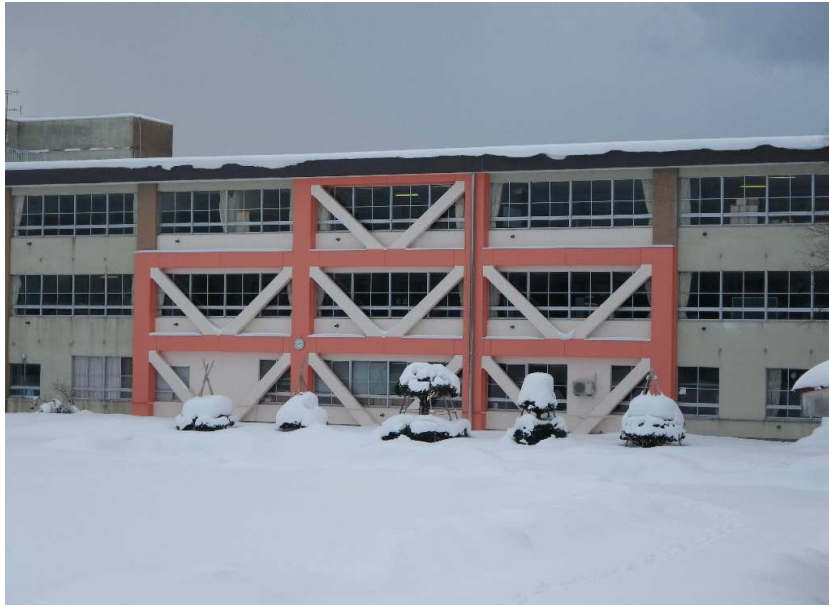
I.教室①棟(東側)

鋼板内臓コンクリート補強

(外部ピタコタム7面)

完 成

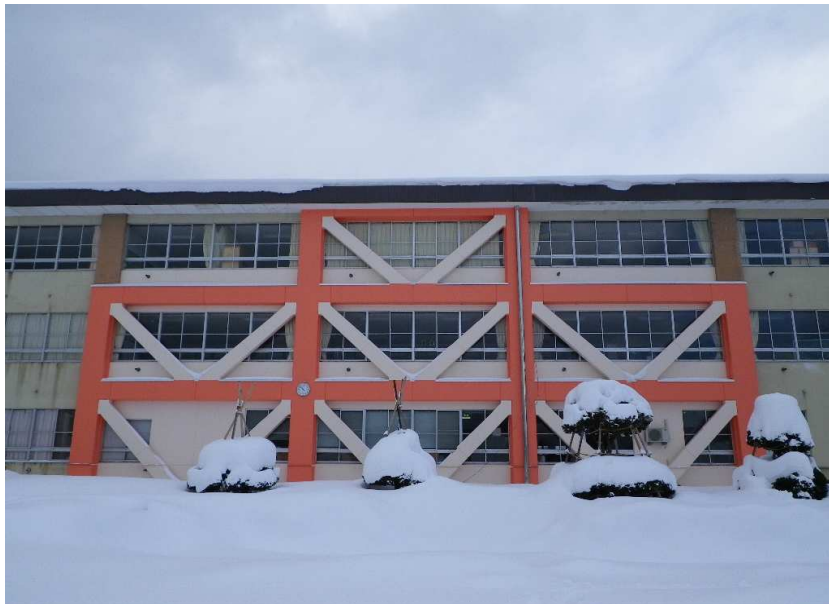
I.教室①棟(東側)

鋼板内臓コンクリート補強

(外部ピタコタム7面)

完 成

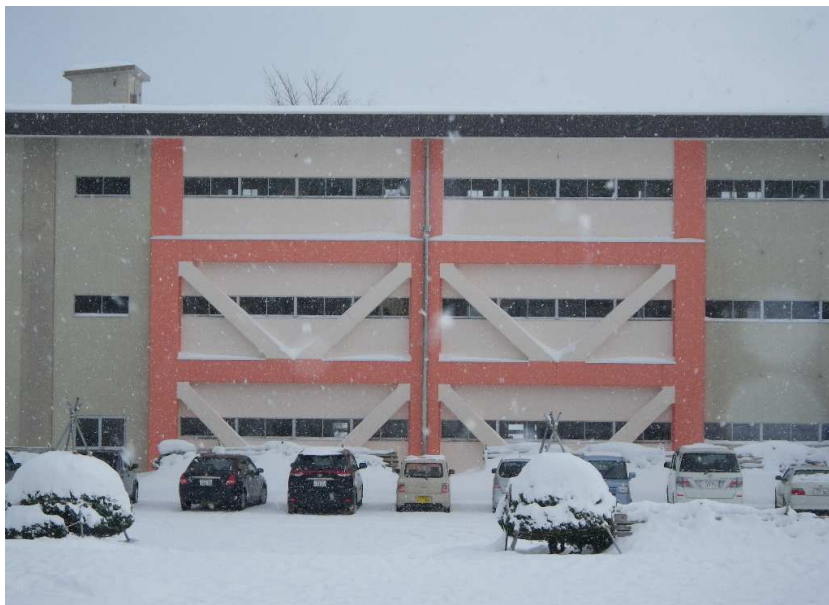
I.教室①棟(西側)

鋼板内臓コンクリート補強

(外部ピタコタム4工面)

完 成

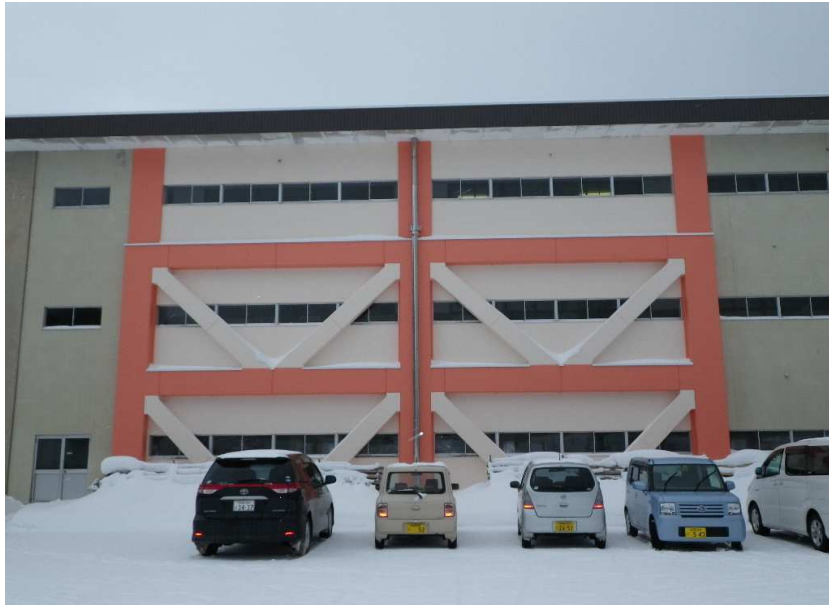
I.教室①棟(西側)

鋼板内臓コンクリート補強

(外部ピタコタム4工面)

完 成

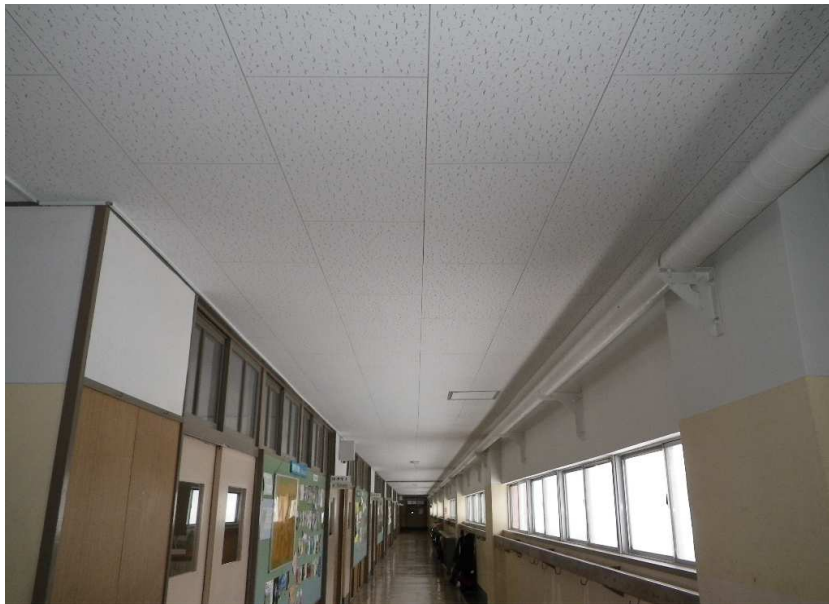
I.教室①棟(内部)

3階廊下コンクリート劣化部補修

コンクリート補修、天井張替

完 成

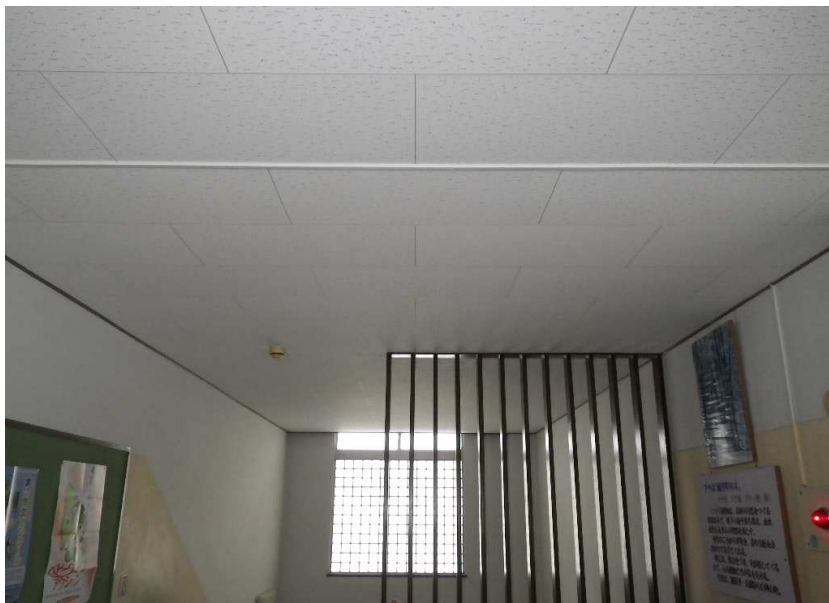
I.教室①棟(内部)

3階廊下コンクリート劣化部補修

コンクリート補修、天井張替

完 成

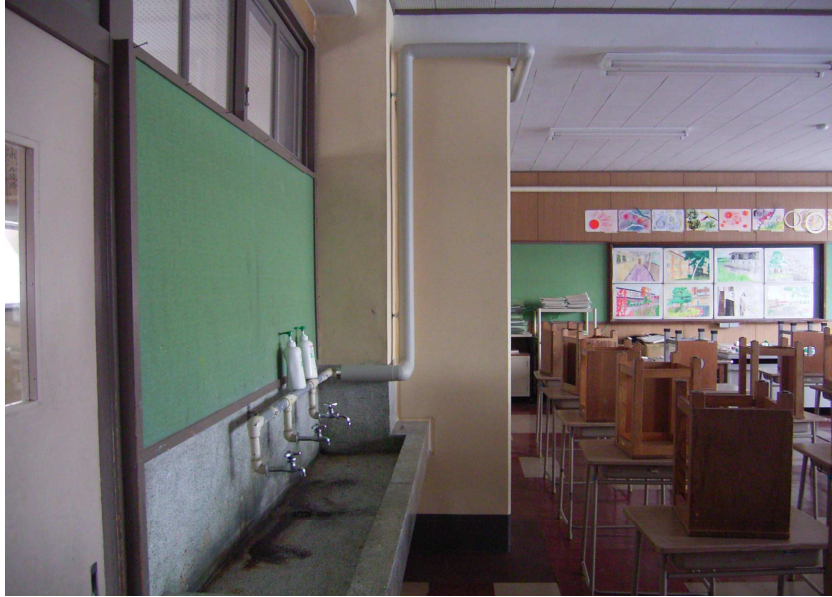
I.教室①棟(内部)

耐震壁(袖壁)増設8箇所

完        成

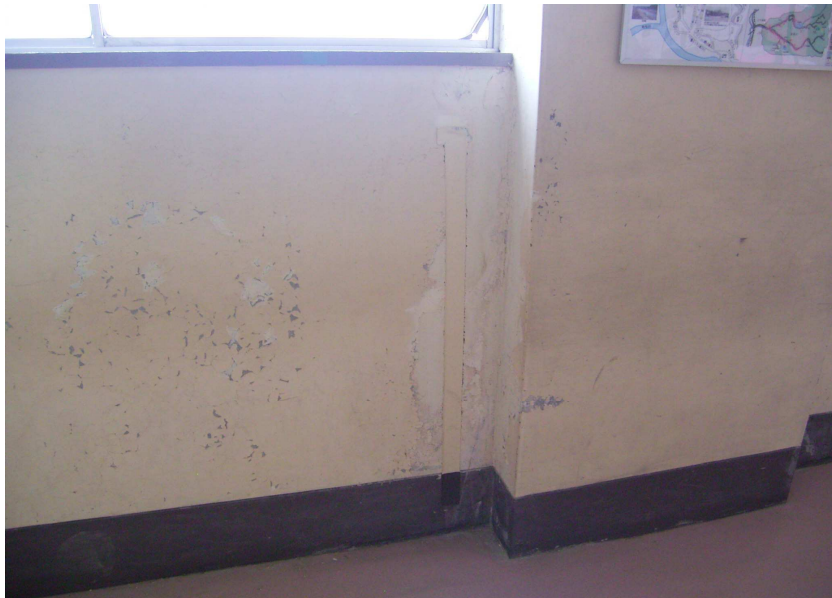
I.教室①棟(内部)

耐震スリット設置65箇所

完        成

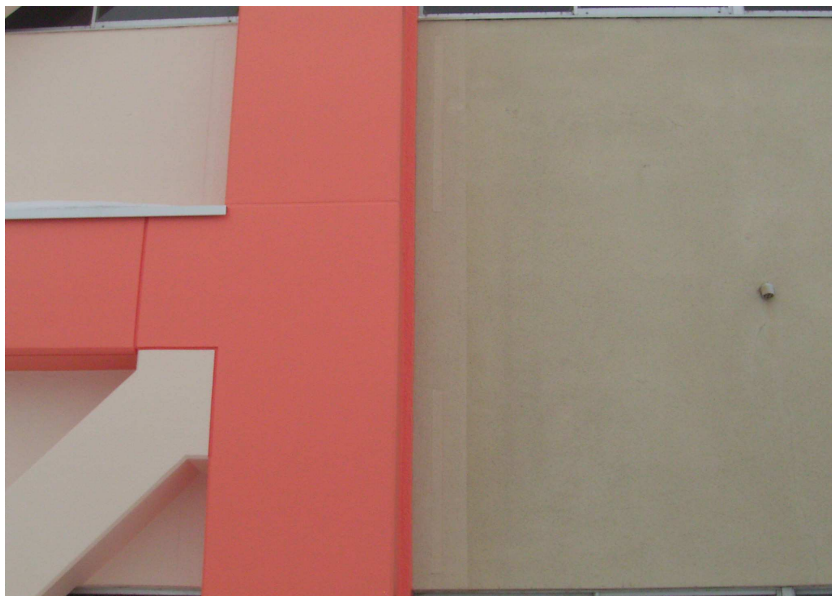
I.教室①棟(外部)

耐震スリット設置65箇所

完        成

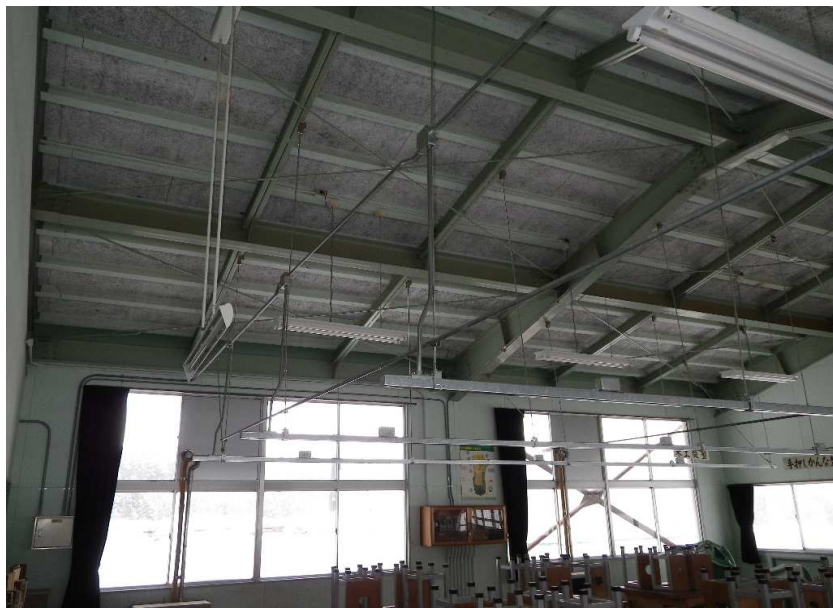
Ⅱ.教室②棟(特別教室:木工室)

屋根面ブレース交換

(4構面)

完 成

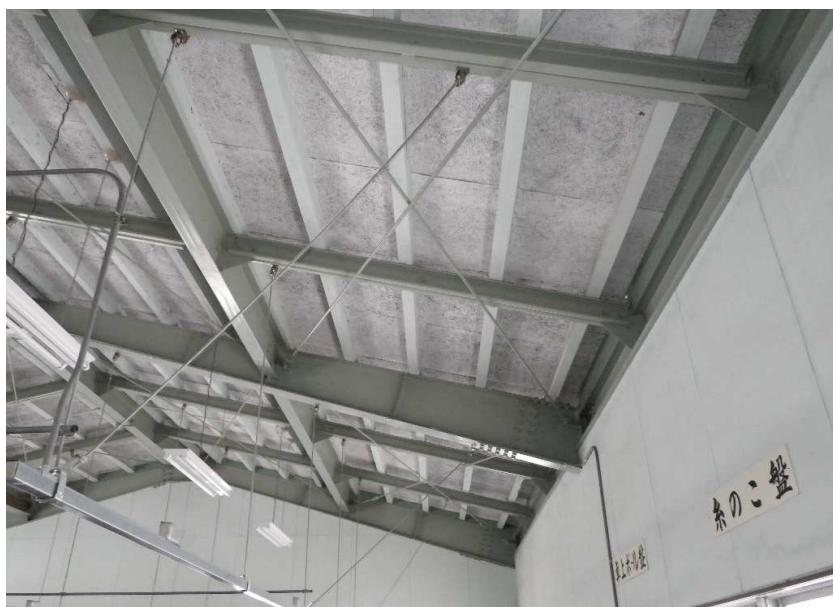
Ⅱ.教室②棟(特別教室:木工室)

屋根面ブレース交換

(4構面)

完 成

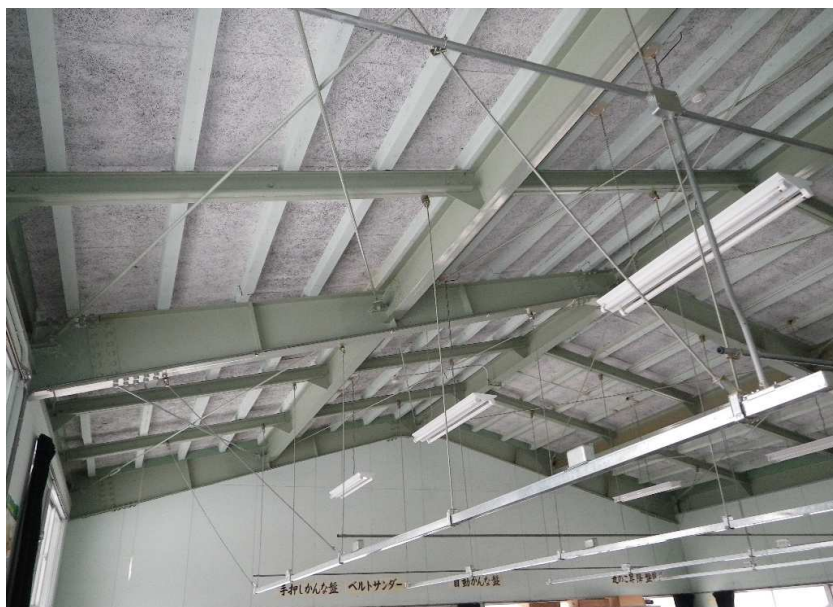
Ⅱ.教室②棟(特別教室:木工室)

屋根面ブレース交換

(4構面)

完 成

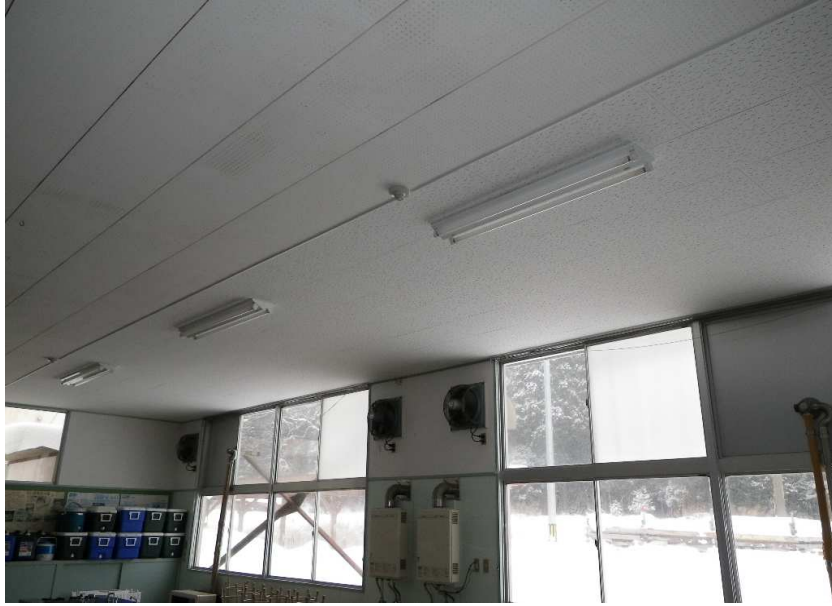
Ⅱ.教室②棟(特別教室:調理室)

屋根面ブレース交換

(4構面)

完 成

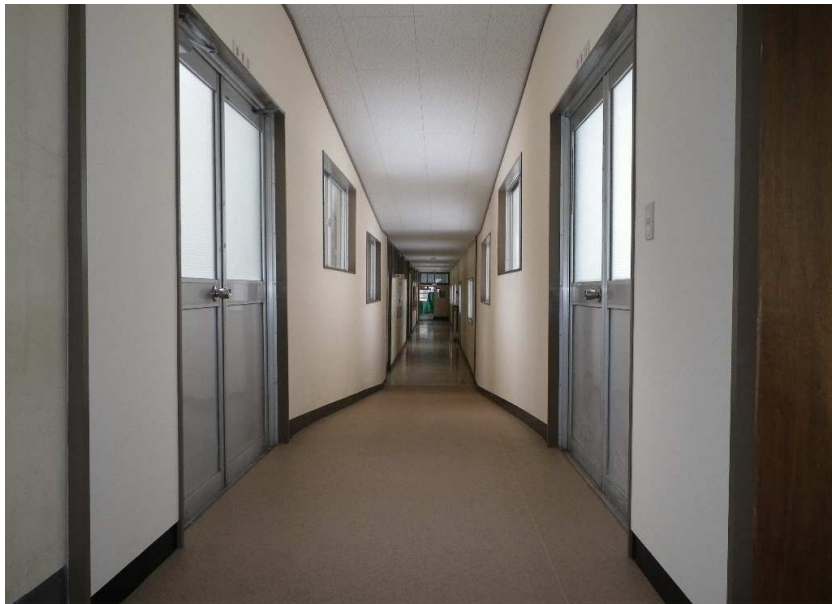
Ⅱ.教室②棟(特別教室:渡り廊下)

柱補強 6箇所

完 成

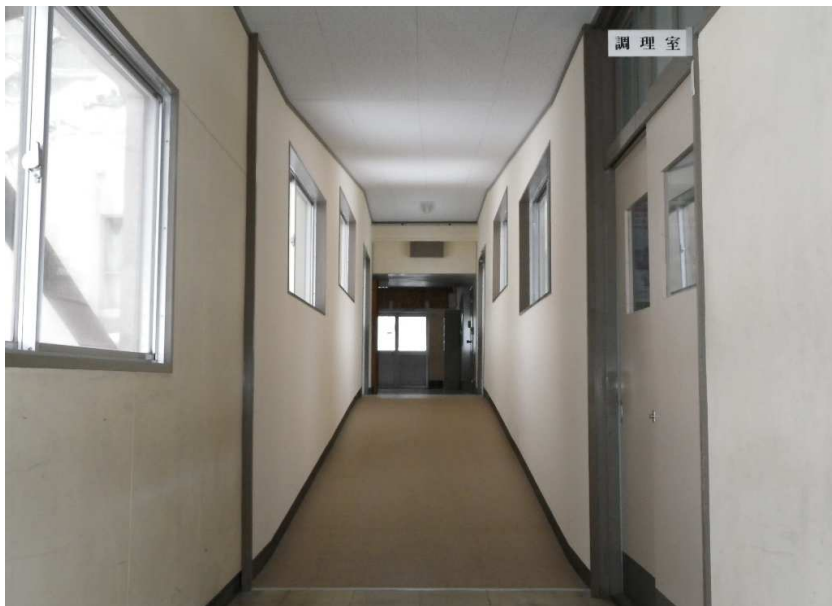
Ⅱ.教室②棟(特別教室:渡り廊下)

柱補強 6箇所

完 成

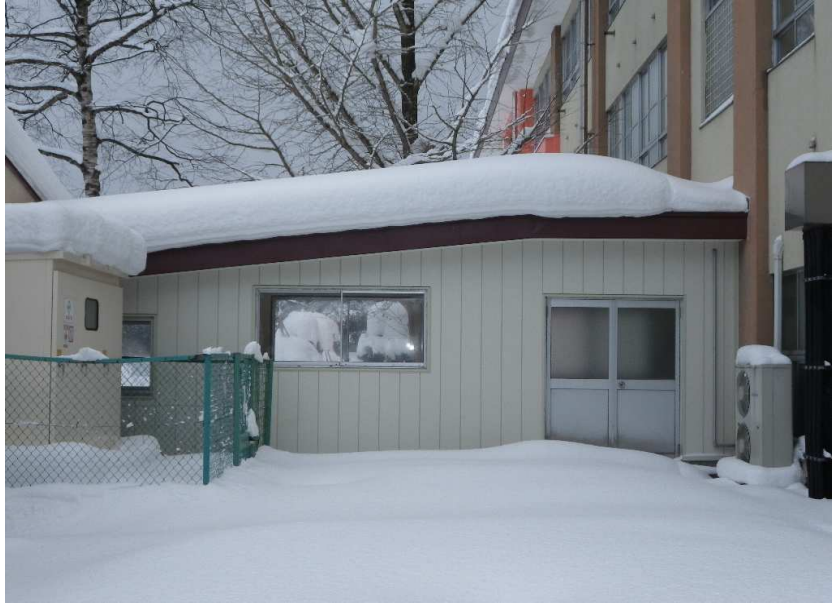
Ⅱ.教室②棟(特別教室:渡り廊下)

柱補強 6箇所

完 成

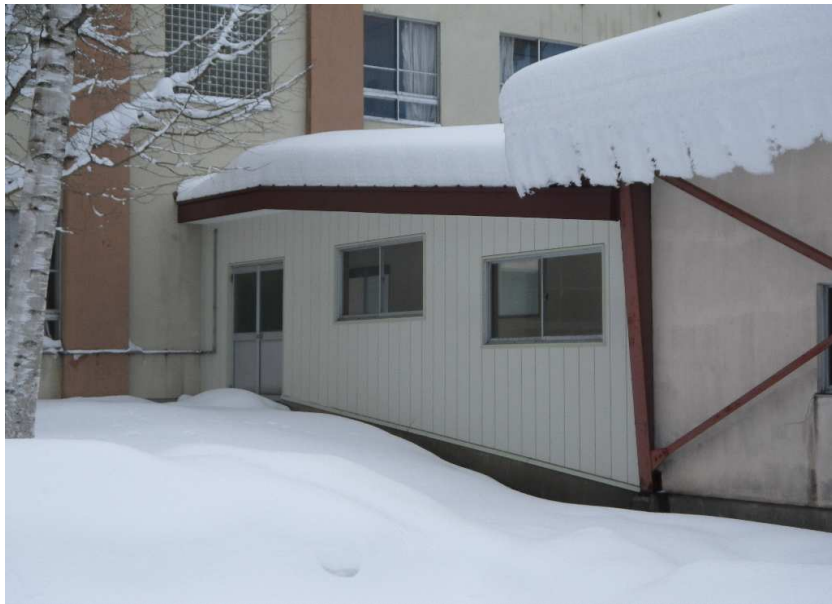
Ⅱ.教室②棟(特別教室:渡り廊下)

柱補強 6箇所

完 成
