# 藤里町林道施設長寿命化計画 (個別施設計画)

藤里町役場生活環境課  
令和 2 年 2 月

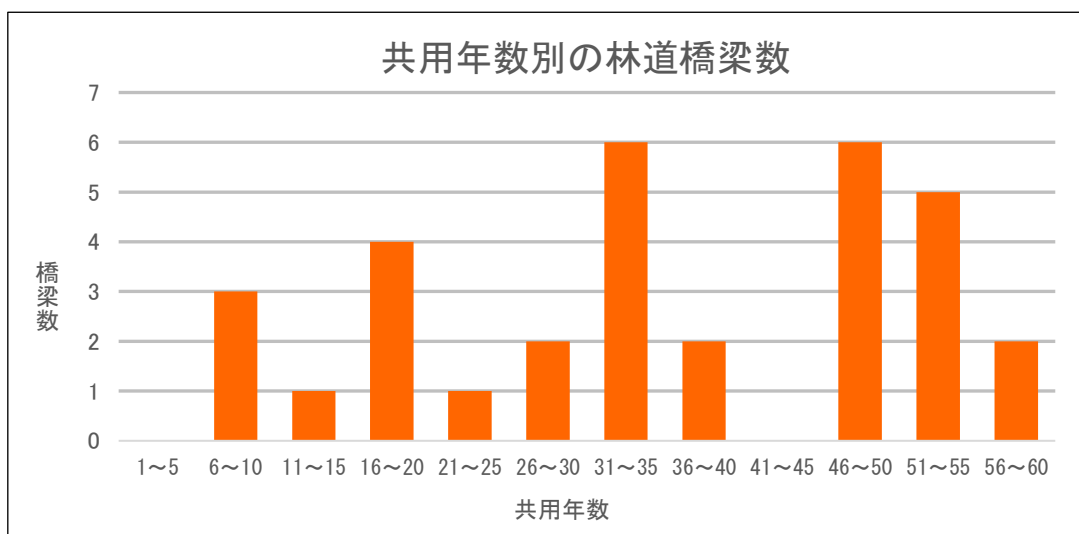
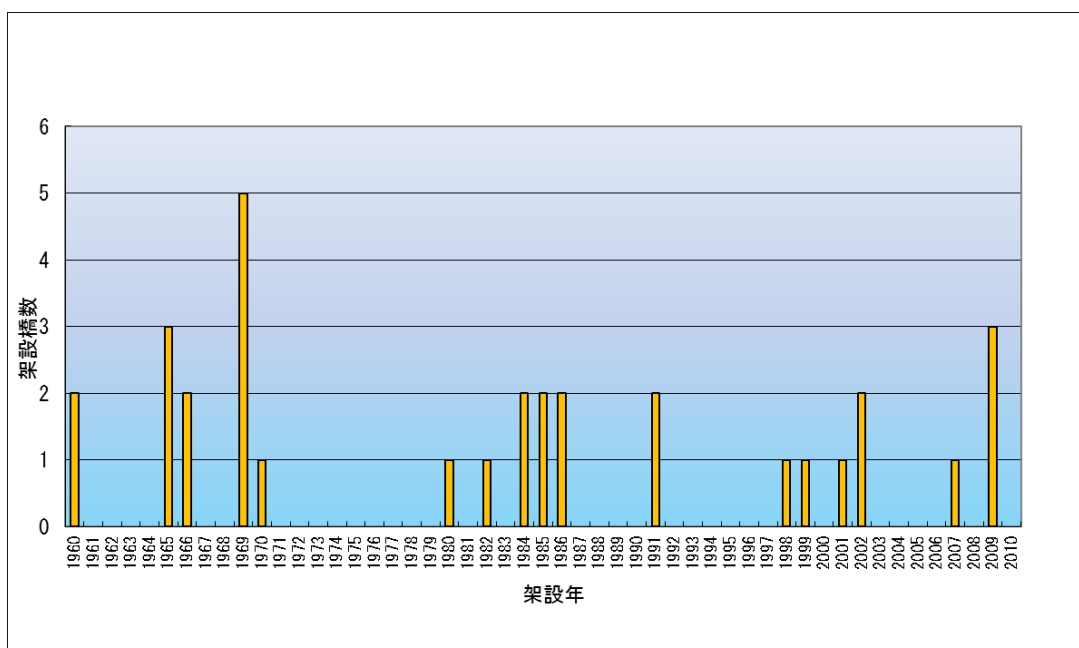
当町における林道施設は林道橋 3 2 橋、トンネル 2 箇所である。昭和 3 5 年から平成 2 3 年までに建設されており、供用年数別の林道橋梁数は下図のとおりである。

財務省令「原価償却資産の耐用年数等に関する省令（昭和 4 3 年 3 月 3 1 日大蔵省令第 1 5 号）によると橋梁の耐用年数は 6 0 年、トンネルは 7 5 年であり、建設年度が最も古い「前山・滝の沢線 3 号橋、4 号橋」においては供用年数が 5 9 年であることから、耐用年数を経過する林道施設は令和 2 年度から出現することとなる。トンネルに関しては「素波里トンネル」の供用年数が 1 4 年、「鹿瀬内トンネル」が 8 年と比較的新しいものの、現段階から林道施設の現状を個別に把握するとともに、現状を踏まえた施設毎の維持管理・更新等を実施する持続可能なメンテナンスサイクルを構築する事によって、林道施設維持管理費用の縮減及び平準化を図ることが重要である。
