藤里町林道施設長寿命化計画 (個別施設計画)

藤里町役場生活環境課

令和 2 年 2 月

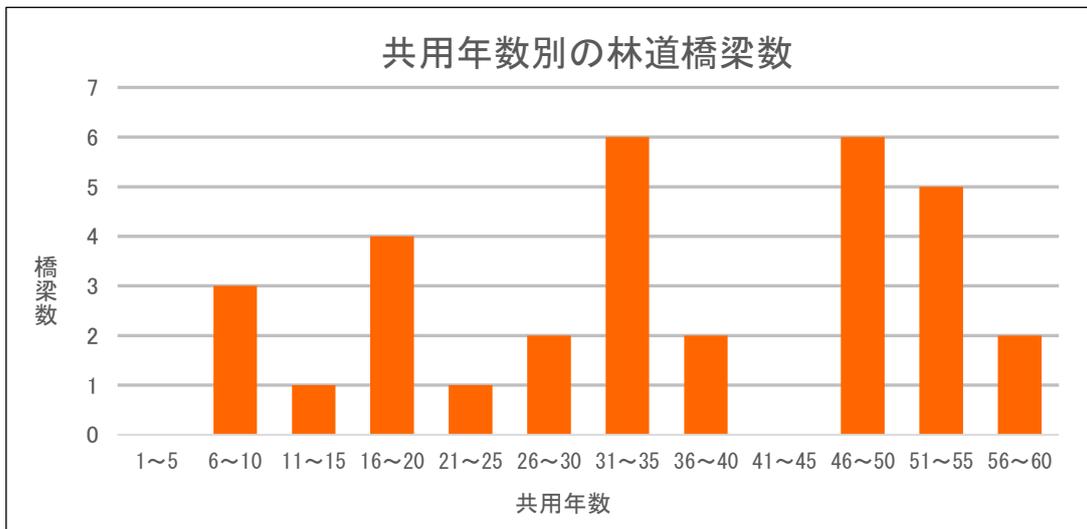
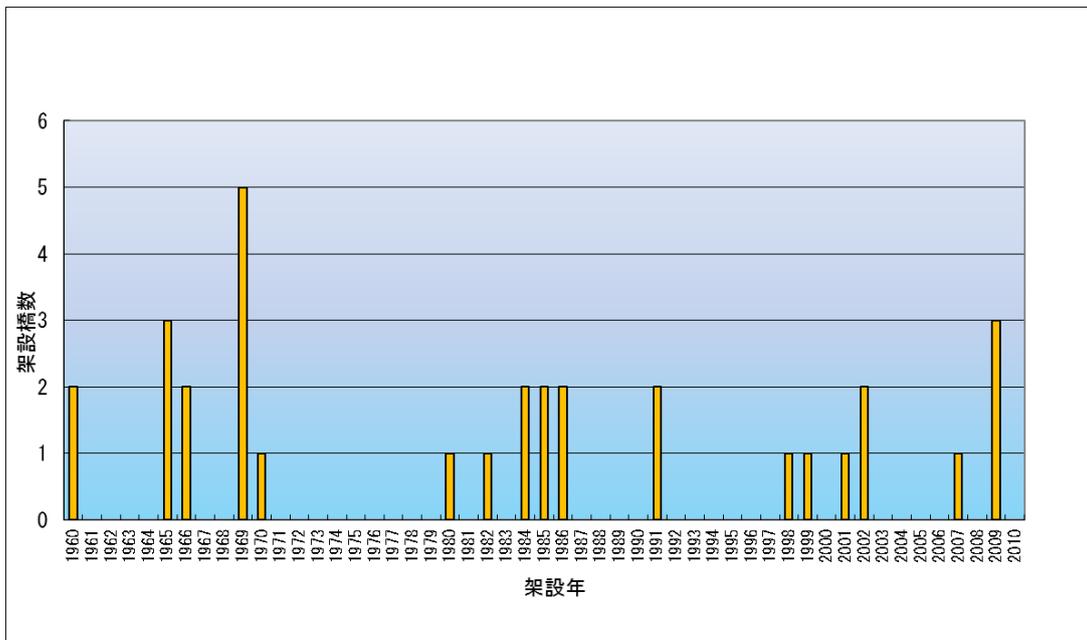
当町における林道施設は林道橋32橋、トンネル2箇所である。昭和35年から平成23年までに建設されており、供用年数別の林道橋梁数は下図のとおりである。

財務省令「原価償却資産の耐用年数等に関する省令(昭和43年3月31日大蔵省令第15号)によると橋梁の耐用年数は60年、トンネルは75年であり、建設年度が最も古い「前山・滝の沢線3号橋、4号橋」においては供用年数が59年である事から、耐用年数を経過する林道施設は令和2年度から出現することとなる。トンネルに関しては「素波里トンネル」の供用年数が14年、「鹿瀬内トンネル」が8年と比較的新しいものの、現段階から林道施設の現状を個別に把握するとともに、現状を踏まえた施設毎の維持管理・更新等を実施する持続可能なメンテナンスサイクルを構築する事によって、林道施設維持管理費用の縮減及び平準化を図ることが重要である。
